## ¿CÓMO SON Y DÓNDE APARECEN?

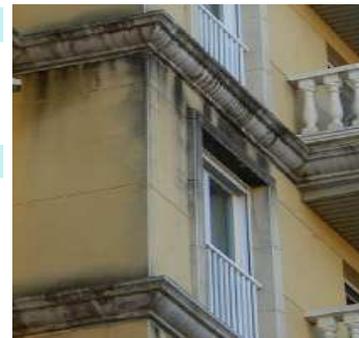
Fig.1:IVE\_ Pablo Iglesias (ASEMAS)

**B.3.** Proceso cuyo síntoma visible suele ser manchas de humedad, erosión física, desprendimientos, eflorescencias, mohos, líquenes o musgos, localizados en las diferentes partes de **huecos de ventanas** (Fig.1) :

- Vierteaguas
- Jambas
- Dintel

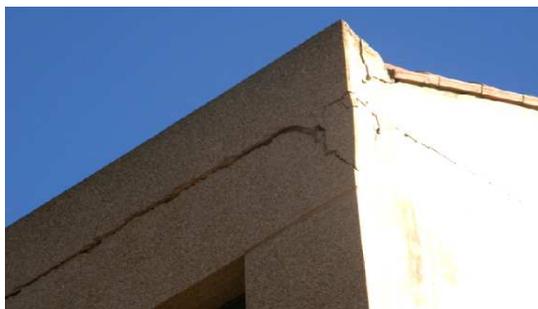
Fuente:IVE\_ Pablo Iglesias (ASEMAS)

- En el caso de manchas microcapilares en el arranque de fachadas a partir de paños horizontales, se pueden prevenir impidiendo que la humedad llegue al arranque del paramento horizontal, mediante tres posibles pequeñas reparaciones:

- Aumentar la inclinación de la plataforma hacia el exterior
  - Establecer un pequeño escalón impermeable
  - Colocar rodapié
- Se debe comprobar periódicamente el estado de conservación de todos los puntos singulares de la fachada como remates, cornisas, dinteles, vierteaguas, jambas, juntas con carpinterías, rebosaderos, zócalos, antepechos de cubierta, etc. Se debe proceder a la reposición de piezas o a la reparación de las mismas en caso necesario.
