¿CÓMO SON Y DÓNDE APARECEN?

A. Eflorescencia básica

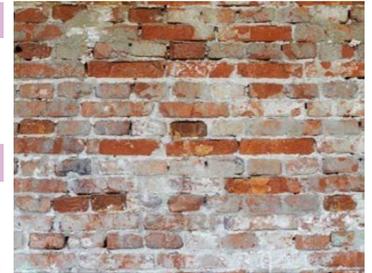
Fig.1: IVE_ Begoña Serrano Lanzarote

Proceso cuyo síntoma visible, consiste en la aparición de manchas, generalmente blanquecinas, en cualquier punto de la superficie exterior de fachadas, donde se haya producido algún tipo de humedad. (Fig.1)

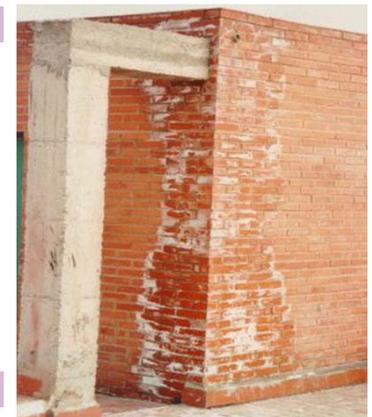
Fig.4: www.uclm.es

Este fenómeno tiene cierto poder destructor, ya que la cristalización de cualquier sal supone una dilatación hasta del 35%, lo que implica un empuje de la capa del material que cubre la oquedad que si es muy delgada acaba desprendiéndola (Fig.4)

La causa posible de aparición de esta lesión, se basa al igual que en la eflorescencia en la cristalización de sales, pero en este caso en el interior de los alveolos de la superficie.

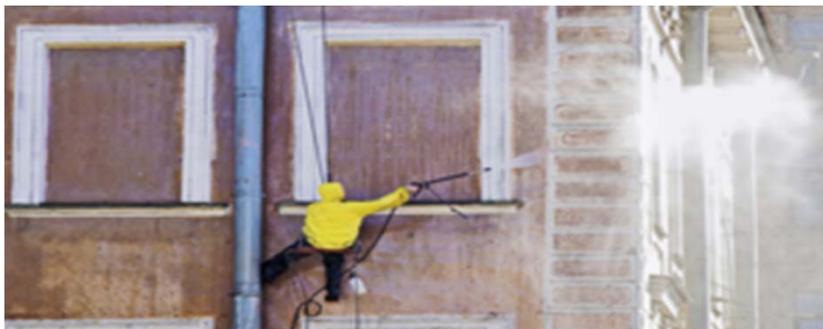
Fuente: www.babiloni-stp.es

- Reparar el efecto: Una vez interrumpidas las filtraciones de agua, proceder a la eliminación de las eflorescencias, mediante limpieza natural, química o mecánica.

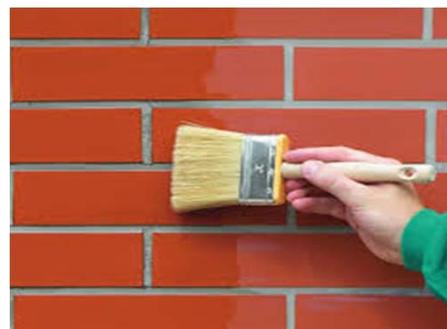
Fuente: Basf

- Proteger: Realizar tratamientos de estabilización superficial e impermeabilizaciones de las piezas, con el fin de prevenir la aparición de humedades y como consecuencia de eflorescencias.
